Percepção e Ação Ecosanitária em uma Comunidade Adjacente à Sanga das Charqueadas em Tapes, Rio Grande do Sul, Brasil

Ecosanitary Perception and Action in a Community Adjacent to Sanga das Charqueadas Stream In Tapes, Rio Grande do Sul, Brazil

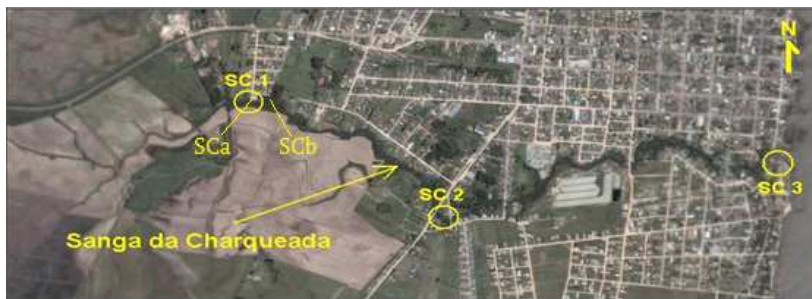
Figura 2 - Mapa dos pontos de Coleta de Água para análise de coliformes fecais.

No estudo atual, procedeu-se uma nova avaliação desta contaminação em dois pontos situados, na adjacência da Vila Maria SCa e SCb, sendo um a montante e outro a jusante da saída de cano de esgoto observada no local. Na Tabela 1, apresenta-se os resultados da análise de forma combinada e o limite máximo (TAPES, 2007) seguindo-se um mapa da área (Figura 2).

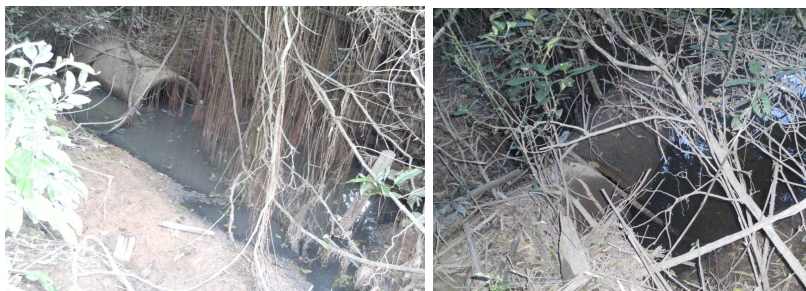
Uma das constatações que obtivemos visualmente foi a variação do nível de água no local de desagüe do cano de esgoto. É possível observar o cano parcialmente submerso ou totalmente submerso com material orgânico na água turva, variando de acordo com dias secos e chuvosos (Figura 4a e b, respectivamente).

Figuras 4a e 4b – Registro da variação do nível de água de acordo com dias secos e chuvosos. Pode ser observado pela variação na cobertura de água do cano, Bairro Vila Maria (Tapes, Rio Grande do Sul).

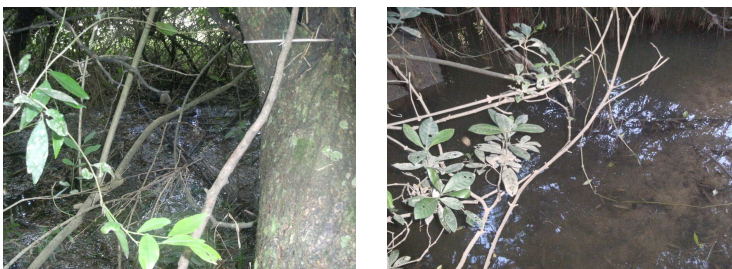
Quando a água sobe em dias chuvosos acaba muitas vezes represada pelas árvores na margem, formando poças (Figura 5). Nesses locais o plantio de taioba (*Xanthosoma sagittifolium*) para filtrar a água e consumir a matéria orgânica pode contribuir para diminuir a turbidez da sanga e a erosão.

Figuras 5a e 5b – Registro da variação no nível e acúmulo de água nas margens da Sanga das Charqueadas (Bairro Vila Maria, Tapes, Rio Grande do Sul).

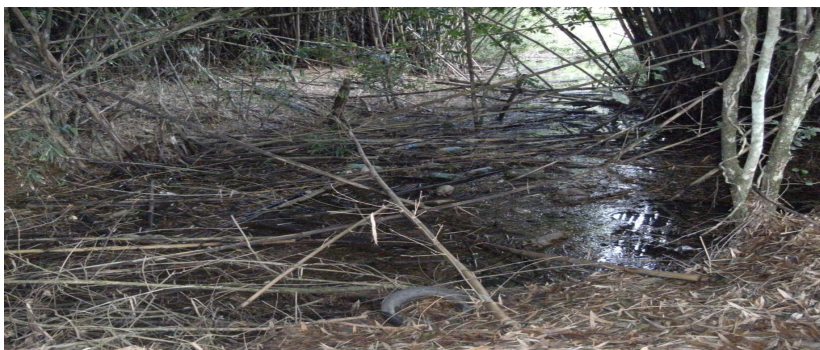
Também foi registrado o acúmulo de resíduos sólidos na mata ciliar, na área com bambuzais (Figura 6).

Figura 6 – Registro da presença de resíduos sólidos na mata ciliar (Bairro Vila Maria, Tapes, Rio Grande do Sul).

As oficinas comunitárias são um mecanismo para a participação da comunidade de forma a buscar melhorias na qualidade de vida e saneamento do bairro. Uma ação comunitária de reflorestamento nativo na mata ciliar, com o apoio da Secretaria do Meio Ambiente através da educação ambiental, ensinando as crianças do bairro plantar e preservar e através de fotos conhecer as árvores frutíferas que foram plantadas e plantio de taiobas para fitorremediação na mata ciliar perto do cano, a comunidade retirou da sanga e da mata ciliar resíduos sólidos, com apoio da Secretaria de Obras.
